# 建设项目竣工环境保护验收调查表

项目名称：铜陵市义安区前冲水库除险加固工程  
建设单位：铜陵市义安区水利局

编制单位：安徽文川环保有限公司

2025 年 3 月

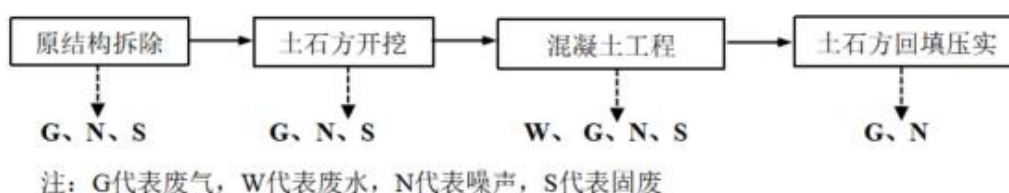
图 4.5-3 溢洪道、交通桥施工流程图

(1) 原结构拆除：溢洪道采用反铲挖掘机配合人工自上而下拆除，可利用条石堆放于溢洪道两侧空地，不可利用弃渣采用机动翻斗车或人工胶轮车运输至临时堆场。

(2) 土石方开挖：土石方按照设计坡比自上而下梯级开挖，土方拟采用1m³

反铲挖掘机结合人工清挖，手推胶轮斗车集碴至临时堆土区。

(3) 混凝土工程施工：包含钢筋安装、模板安装、混凝土浇筑。混凝土采用人工立模。模板拼装严格按施工规范进行，做到立模准确，支撑固定可靠，以确保混凝土体型尺寸及浇筑质量符合设计及规范要求。混凝土浇筑前，清除基础上的杂物并排除积水，基础验收合格后方能开仓浇筑。混凝土采用溜槽入仓，人工平仓，插入式振捣器振捣密实。混凝土浇筑完毕12~18h洒水养护。

(4) 土石方回填压实：溢洪道混凝土浇筑完成后，按设计断面进行坝身覆土回填。填筑从下至上进行，人工配合机械铺料，铺料厚度30cm~50cm，自行式凸块振动碾压实，碾压参数应根据现场试验确定，碾压方向平行于坝轴线方向。对于建筑物交接部位，还须采取人工夯实或小型机具夯实的方法压实，确保接合部位的施工质量。施工期间筑面应注意排水。由于本工程土方填筑量较多，大部分采用机械运输，机械填筑压实，少部分采用人工填筑压实，压实度不小于0.96。

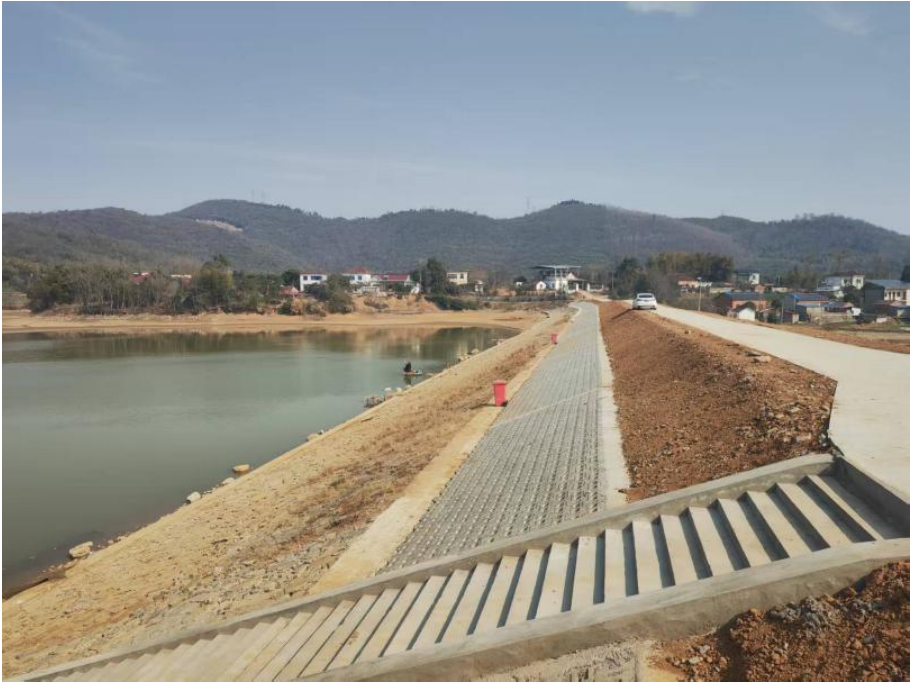
| | | <p style="text-align: center;">图 7-1 施工结束后前冲水库现状</p> <p><b>3、存在问题及建议</b><br/>无遗留环境问题。</p> |

| | 污染影响 | <p><b>1、现场勘查结果</b></p> <p>(1) 环境空气</p> <p>本工程对周边大气环境质量的影响主要为施工期间产生的扬尘，对运输车辆进入施工场地进行限速行驶，减少产生量；加强对车辆及设备的维修和保养，减轻了尾气排放对环境空气质量的影响；未在大风天气下进行施工，并在施工过程中对施工区域进行洒水抑尘。</p> <p>施工期扬尘对周边环境质量的影响较小。</p> <p>(2) 废水</p> <p>施工人员生活污水依托民房化粪池处理，委托农户清掏，不外排；生产废水经沉淀池处理后循环使用不排放；未在下雨天气大挖大填，挖方及时回填；加强施工管理，施工安排在枯水期，避开梅雨季节等大雨、暴雨天气，施工材料按照施工进度供给，每天施工结束整理好现场，未出现砂石料、混凝土、油污等进入水库及周边地表水体的现象。</p> <p>(3) 噪声</p> <p>建设单位通过加强施工机械的维护保养工作，合理安排施工布局 and 施工时间，夜间不进行施工作业，并做好施工人员自身防护工作，将施工噪声对区域声环境产生影响降低到最低程度。</p> <p>(4) 固体废弃物</p> <p>本工程废弃土石方及清理淤泥运就近综合利用；建筑垃圾用于回填利用。生活垃圾交由环卫部门统一处理，未随处倾倒，对外环境基本无影响。</p> <p><b>2、效果分析</b></p> <p>经过核实调查，施工期产生的各污染物均按照设计和环评要求进行了落实，实现了污染物有效处理，对环境影响较小，未对当地大气环境、水环境、声环境等产生影响。施工期间未发生污染事故，也无扰民纠纷，无遗留环境问题。</p> |

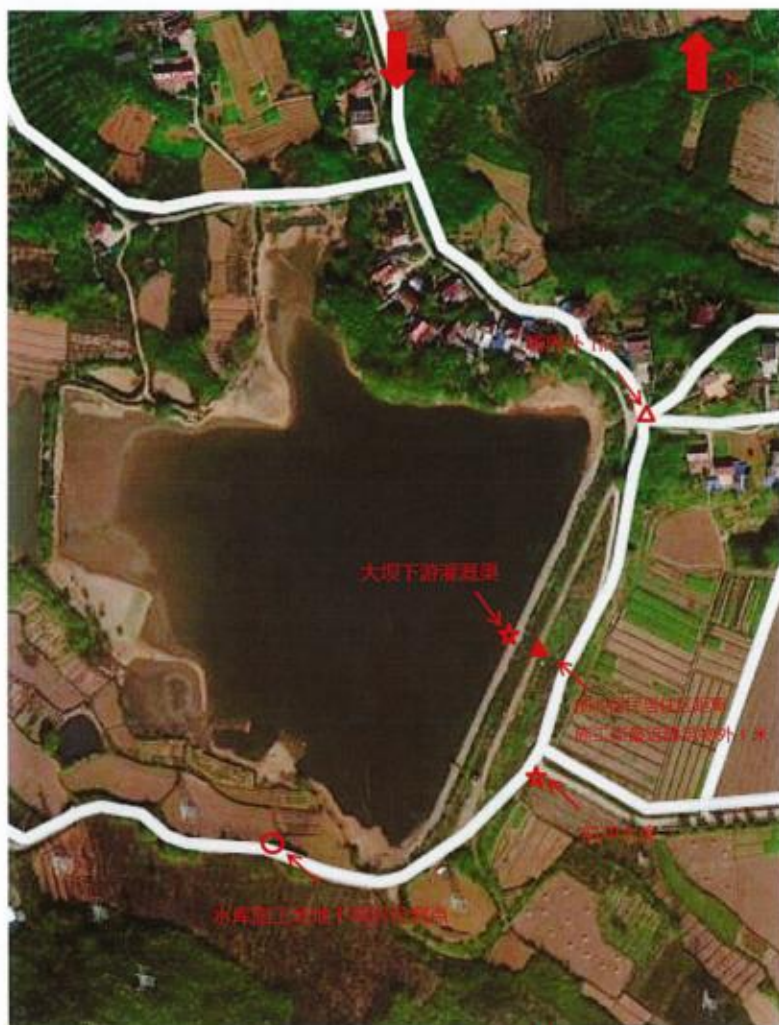
附件一：采样点位图

备注：△表示环境噪声检测点  
▲表示厂界噪声检测点  
○表示无组织废气检测点  
☆表示地表水采样点
